PUDASJÄRVEN KAUPUNKI  
SYÖTTEEN OSAYLEISKAAVA

## SYÖTTEEN ALUEEN RAKENNUSINVENTOINNIN PÄIVITYS 2024

17.1.2025

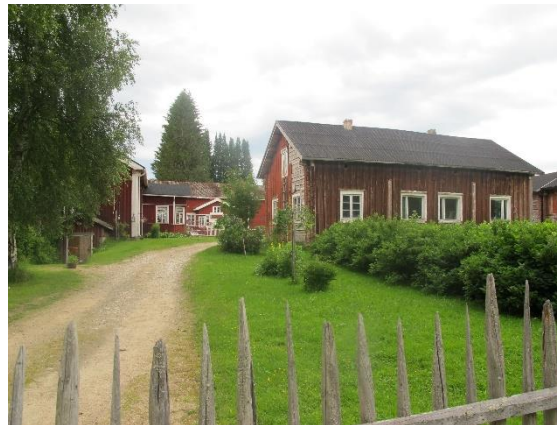
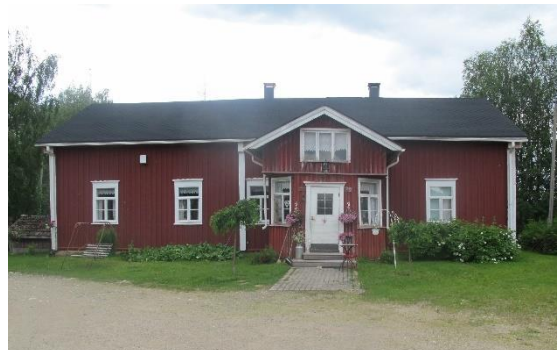
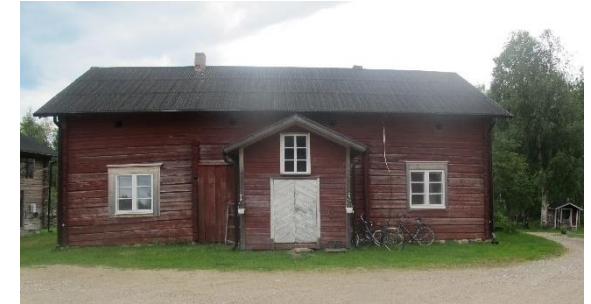
## 1 NAAMANKA

Naamangan kaksi asuinrakennusta ovat vuosilta 1819 ja 1822. Pihapiirin länsireunalla sijaitseva asuinrakennus on hirsirunkoinen ja vain osin vuorilaudoitettu. Rakennuksessa on satulakatto, jossa on peltikate. Pihapiirin pohjois-laidan asuinrakennus on kauttaaltaan peiterimalaudoitettu. Sen katto on todennäköisesti uusittu jossain vaiheessa, ja katteena on nykyisin musta palahuopakate. Rakennuksen kuisti on alaosastaan kulmista viistetty mutterikuisti.

Pihapiirin eteläreunalla sijaitseva piharakennus on niin ikään hirsirunkoinen.

Naamangan kaksi asuinrakennusta yhdessä Seppälän asuinrakennuksen sekä piharakennuksen kanssa muodostavat ehjän kokonaisuuden. Naamangan asuinrakennukset ovat säilyneet hyvin lähellä alkuperäistä asuaan. Rakennukset edustavat koillismaalaista erämaa-asutusta ja sen rakentamistraditiota.

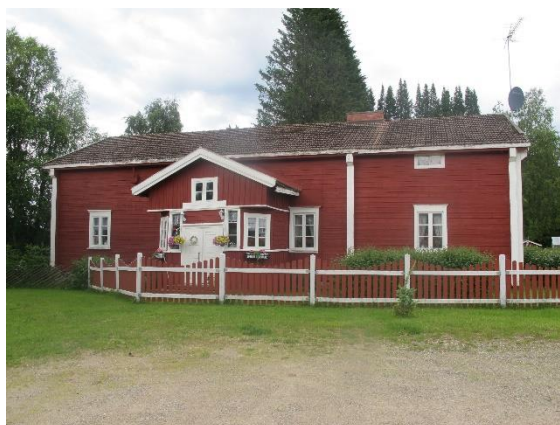
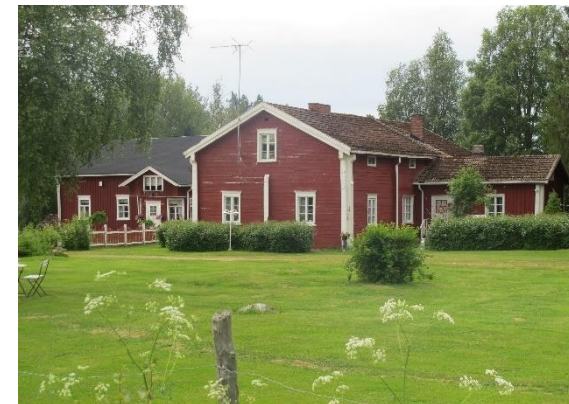
## 2 SEPPÄLÄ

Seppälä on erotettu Naamangan tilasta ja asuinrakennus on vuodelta 1875. Asuinrakennus on erotettu Naamangan pihapiiristä lauta- sekä seiväsaidalla. Asuinrakennuksen kuistin alaosa on samanlainen kulmista viistetty mutterikuisti kuin Naamangan toisessa

asuinrakennuksessa. Ulkovuorauksena rakennuksessa on vaakalaudoitus ja satulakaton katteena tiilikate.

Itäpuolella hieman erillään muusta pihapiiristä on vanhoja ulkorakennuksia ja rannassa sauna-rakennus.

Naamangan kaksi asuinrakennusta yhdessä Seppälän asuinrakennuksen sekä piharakennuksen kanssa muodostavat ehjän kokonaisuuden. Seppälän asuinrakennus on säilynyt hyvin lähellä alkuperäistä asuaan. Rakennukset edustavat koillismaalaista erämaa-asutusta ja sen rakentamistraditiota.

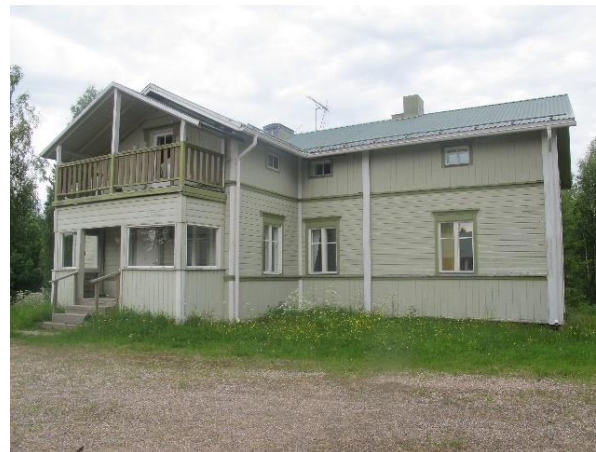
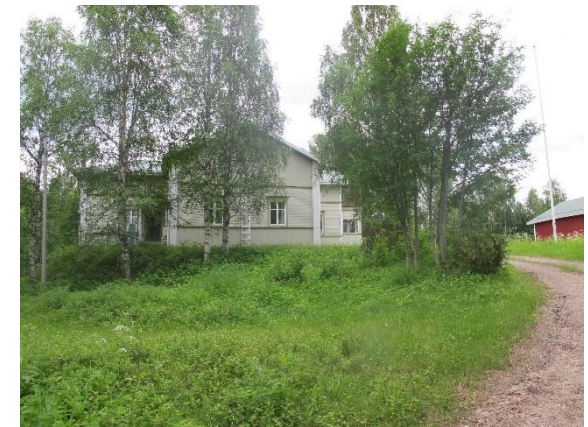
### 3 JUSSILA

Jussila sijaitsee Jussilantien päässä vähän matkan päässä erillään Naamangan ja Seppälän vanhoista pihapiireistä. Jussilan vanha asuinrakennus on kookas talo laajennusosineen. Katteena on vihreä peltikate. Ulkovuoraus on maalattu vaaleanvihreäksi ja se on osin vaaka- ja osin pystylaudoitettu. Kuitiosaa on jatkettu avokuisti- ja parvekeosalla, ja myös talon takana on laajennussiipi. Vastapäätä asuintaloa on suuri ulkorakennus, uudehko lauterhoiltu halli. Rakennusten väliin jää melko suuri ja avonainen pihakenttä. Sisääntulotien varressa erillään on myös kaksi pienempää rakennusta,

joista toinen on alhaalla puronvarressa oleva sauna.

Jussila on erotettu Naamangan tilasta ja asuinrakennus on vuodelta 1907. Jussila edustaa Naamangan ja Seppälän tapaan koillismaalaista erämaa-asutusta sekä sen rakentamistraditiota. Kohde mainitaan nimeltä valtakunnallisesti arvokkaan kulttuuriympäristön kuvauksessa ja on huomioitu maakunnallisesti merkittävänä kohteena. Maastohavaintojen perustella kohteella ei kuitenkaan ole samalla tapaa valtakunnallista arvoa kuin Naamangan ja Seppälän kohteilla, joiden muodostamasta rakennusmiljööstä Jussila on erillään. Jussilan talon ulkoasu on muuttunut.

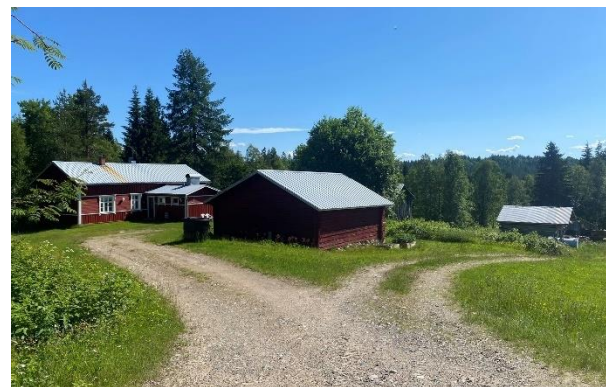
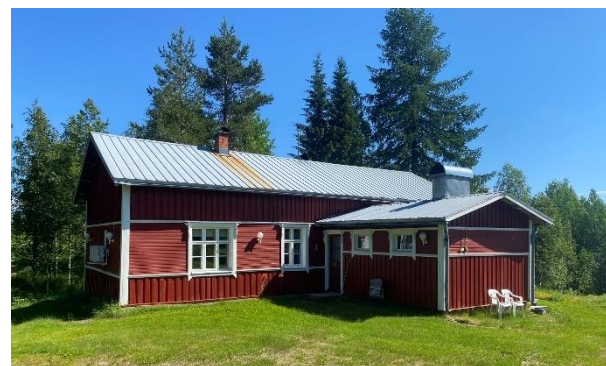
### 13 RIIHELÄ, ALASYRJÄLÄ

Riihelän / Alasyrjälän tilalla on runsaasti rakennuksia ja se on ollut aikoinaan kruunumetsätorppa. Sen päärakennus on 1800-luvulta. Vuosien 1995–97 peruskorjausten aikana siitä löytyi vuosiluku 1862 tai 1864. Sen ulkovuorausta on osittain uusittu. Eteläpään pirtti on tehty todennäköisesti myöhemmin, mahdollisesti 1920-luvulla. 1970 tai 1980-luvulla rakennusta on laajennettu. Muita pihapiirin rakennuksia on talli-puoji sekä karjalato, jonka yhteydessä ollut navetta on purettu. Pihapiirin vieressä on useita latoja, jotka on siirretty nykyisille paikoilleen tilan niityiltä. Vanhin lato on rakennettu vuoden 1880 paikkeilla.

Kaikkia aiemmin todetut arvot ovat säilyneet. Syötekyläntien toisella puolella sijainnut 1960-luvun traktoritalli on purettu, mikä ei vaikuta kokonaisuuteen. Asuinrakennusta vastapäätä sijaitseva karjalato on maalattu uudelleen.

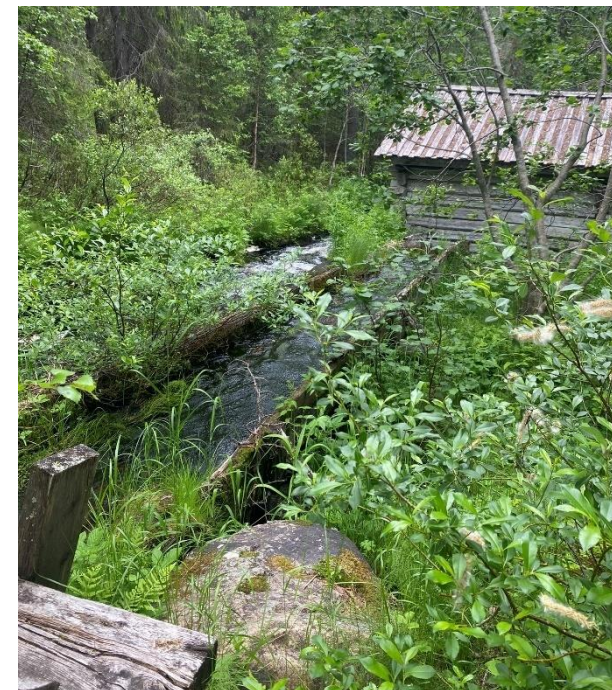
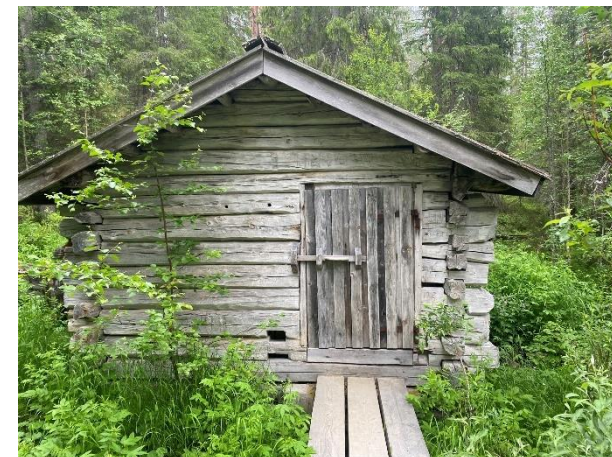
## 16 SÄRKIVAARAN MYLLY

Perimätieto kertoo, että myllyn hirsikehä on tuotu Toraslammen takana sijanneelta Soppe-lainen-nimiseltä talolta 1800-luvulta. Mylly on ollut käytössä viimeksi 1940-luvulla. Mylly ja sen vierellä sijaitseva tammi on kunnostettu 1990-luvulla.

Mylly ja siihen kuuluva tammi ovat säilyneet silmämääräisesti varsin hyvässä kunnossa. Tam-melta myllylle johtava ränni on hieman heikom-massa kunnossa. Kohteen aiemmin todetut ar-vot eivät ole muuttuneet.

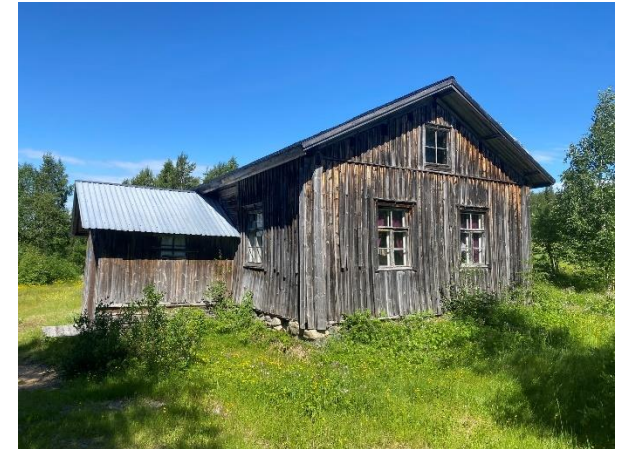
## 1 OJALA

Ojalan tila on muodostunut 1930-luvulla, kun se on erotettu Varpulasta. Päärakennus on rakennettu kahdessa osassa; pirtinpää on valmistunut 1930, kamaripääty 1930-luvun lopulla. Rakennus on hirsirunkoinen ja siinä on maalaamaton peiterimalauditus. Muuri pirttiin on uusittu jossain vaiheessa, mutta se tehtiin edelleen kivistä. Satulakattossa katteena on ollut punainen kolmiorimahuopa.

Aiemmassa inventoinnissa olleet talli-puoji, sauna ja Syötekyläntien toisella puolella sijainnut aitta on purettu. Navetta on purettu jo aiemmin. Jäljellä on

edelleen päärakennusta vasta päätä sijaitseva 1930-luvulla navetan kanssa yhtä aikaa rakennettu karjalato, ja liitereitä hieman kauempana.

Osa pihapiirin rakennuksista on purettu, mutta päärakennus ja sitä vastapäätä oleva karjalato muodostavat edelleen perinteisen rakennuskokonaisuuden maisemallisesti keskeisellä paikalla. Liiterit sijoittuvat hieman kauemmas ja näkyvät huonosti tielle. Päärakennuksen ja karjaladon katot on uusittu. Kuistissa on nykyisin peltikatto.

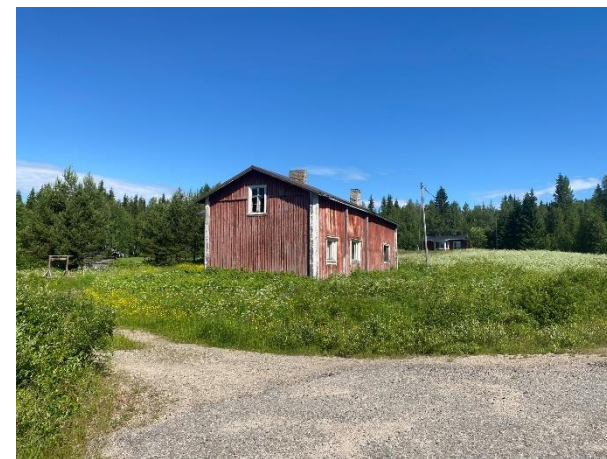
## 2 VARPULA

Varpulan hirsirunkoinen, ulkovuoraukselta peiterimalaudoitettu päärakennus on rakentunut ainakin kahdessa osassa. Rakennuksessa on punaiseksi maalattu peiterimalaudoitus. Kattomuotona on satulakatto, jonka katteena on ruskea pelti. Ikkunoita on vaihdettu. Päärakennuksen kanssa tiiviin pihapiiriin ovat aikoinaan muodostaneet useammat rakennukset kuten L:n muotoinen navetta-talli-puojirakennus, riihi, kaksi aittaa, savusauna, puimala sekä liitereitä. Pelloilla on ollut koirankaulalle salvottuja latoja. Pihan pohjoispuolella on ollut myös vanhempi asuinrakennus. Se on siirretty 1940/50-luvulla navetaksi Katajan tilalle (Pärjänjoentie 686).

Pihapiiristä on nykyisin jäljellä vain päärakennus sekä yksi liiteri, joka on siirretty palaneen navetta-rakennuksen tilalle. Loput rakennuksista on joko purettu tai siirretty muualle.

Kohteen aiemmin todetut historialliset ja maisemalliset arvot ovat pysyneet ennallaan.

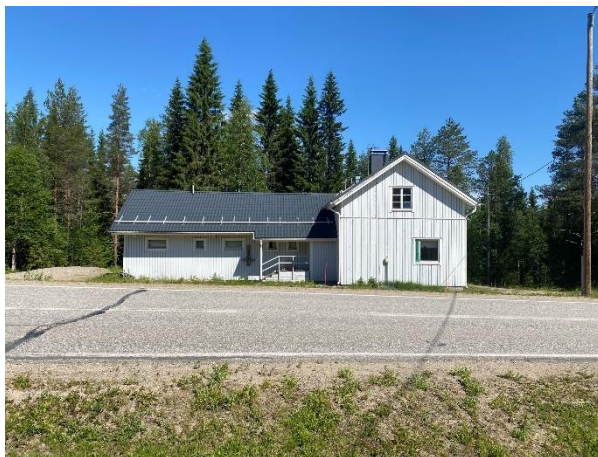
### 3 SÄRKELÄN MYYMÄLÄ

Myymlärakennus on peräisin jälleenrakennuskaudelta, ja se on entinen Pudasjärven osuuskaupan sivumyymlä. Rakennukseen kuuluu 1½-kerroksinen pääosa ja sen länsipuolella on yksikerroksinen varastosiipi. Myymälätoiminta on lakannut 1970-luvulla ja sen jälkeen rakennus on kokenut jonkin verran muutoksia perusparannusten yhteydessä; tiilikatto on vaihdettu aaltoasbestisementtilevyksi, kaupan itäisivulla olleet näyteikkunat on pienennetty ja samassa yhteydessä näyteikkunoiden välissä sijainnut pääsisäänkäynti on suljettu. Myös rakennuksen eteläpään toinen pystykarmi-ikkuna on suljettu.

Aiemmin todetut arvot ovat säilyneet, ja kohde sijaitsee keskeisellä paikalla risteysalueella.

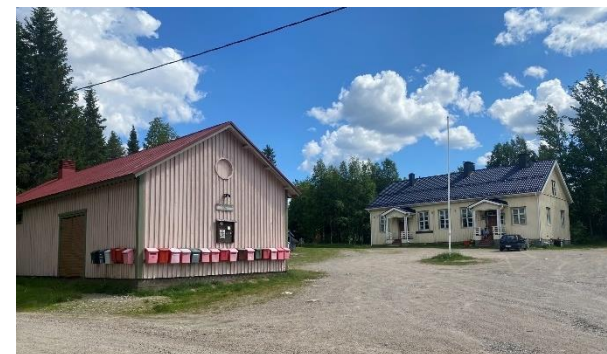
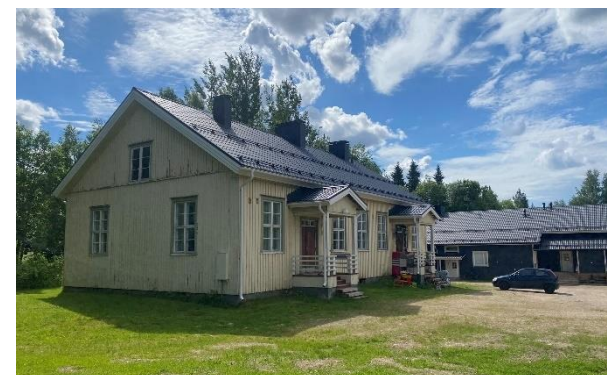
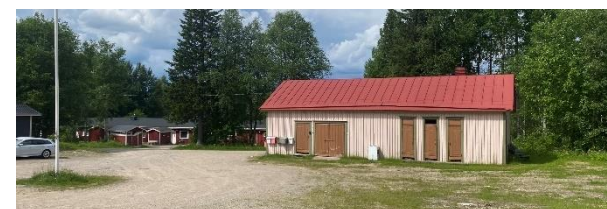
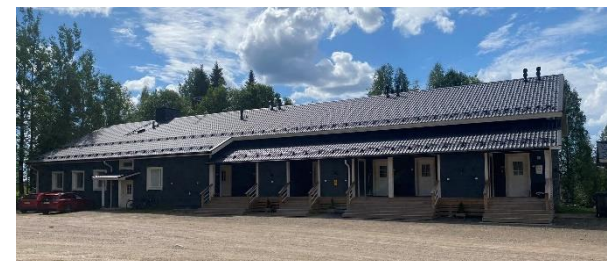
## 5 VAARAN KOULU

Pudasjärven kunta on rakentanut koulurakennuksen sekä sen ulkorakennuksen vuonna 1938 Kouluhallituksen suunnitelmien pohjalta. Pihapiiriin kuului myös hirsinen saunarakennus, joka on myyty 1950-luvulla ja siirretty Särkisuontien varteen. Vanhassa koulurakennuksessa on hirsirunko ja peiterimalaudoitus. Kattona on satulakatto, jossa on katteena pystysaumattu pelti. Rakennus edustaa 1920-luvun klassismia. Uudempi koulurakennus on luultavasti ainakin osittain vielä vuodelta 1956, mutta sen ulkoasu on muuttunut täysin

uudisrakentamiseen verrattavassa 2000-luvun peruskorjauksessa.

Vanhemman koulurakennuksen sekä ulkorakennuksen osalta aiemmin todetut arvot ovat suurilta osin säilyneet. Koulurakennuksen katto on uusittu ja katemateriaali on vaihtunut pystysaumattusta peltikatteesta profiilipeltikatteeksi.

Uudempi, 1950-luvun koulurakennus on peruskorjattu 2000-luvulla asuinrakennukseksi. Rakennus on muuttunut ulkoasultaan täysin, eikä alkuperäisiä ominaispiirteitä ole jäljellä.

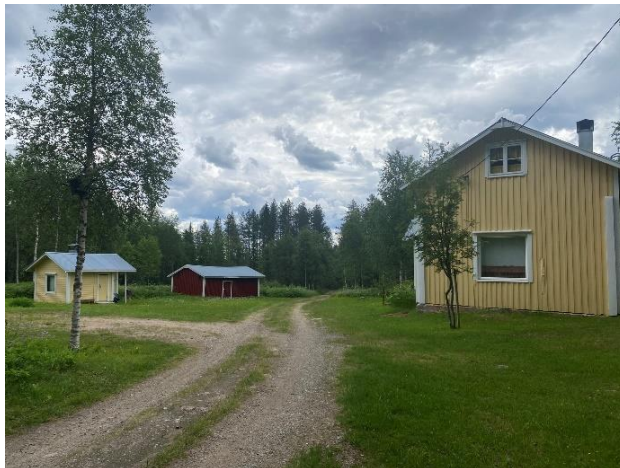
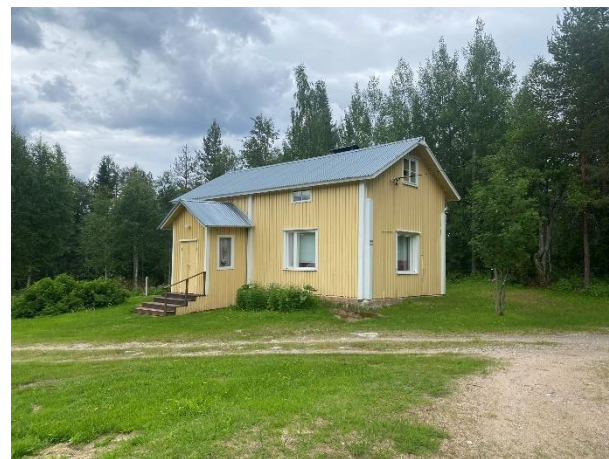
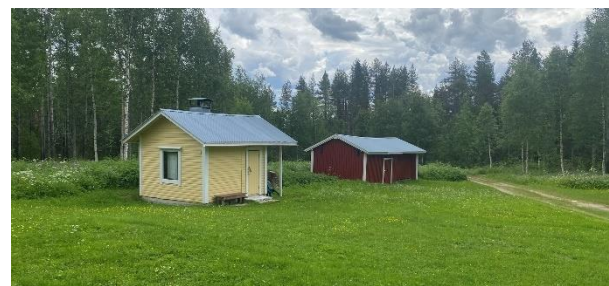
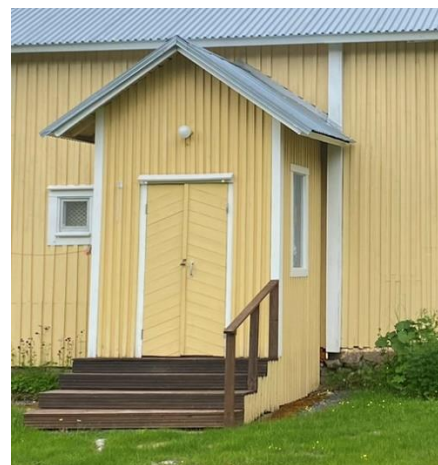
## 7 MÄKELÄ

Mäkelän pihapiiriin kuuluu nykyisin vapaa-ajan asuntona toimiva hirsirunkoinen päärakennus sekä pieni punainen vanha navettarakennus, joka on osin hirsi- ja osin rankorunkoinen. Alkuperäinen navettarakennus on sortunut 1950-luvun lopulla. Pihapiiriin on kuulunut myös pieni savusauna. Uusi saunarakennus on rakennettu 1960-70-lukujen vaihteessa.

Asuinrakennuksen ja liiterin (aiemmin navetta) muodostama kokonaisuus on säilyttänyt hyvin alkuperäiset tyylipiirteensä, tosin asuinrakennuksen ikkunoita on vaihdettu.

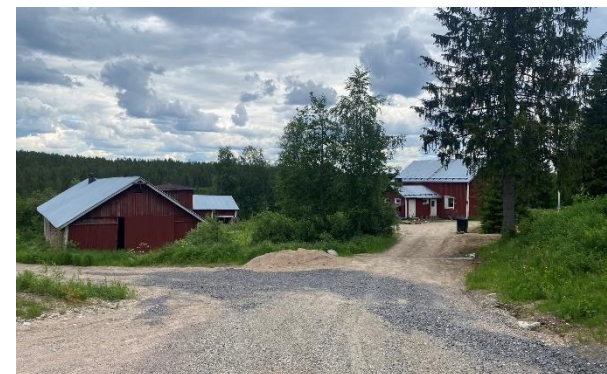
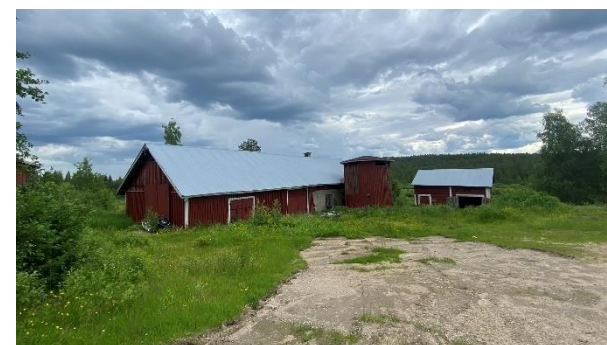
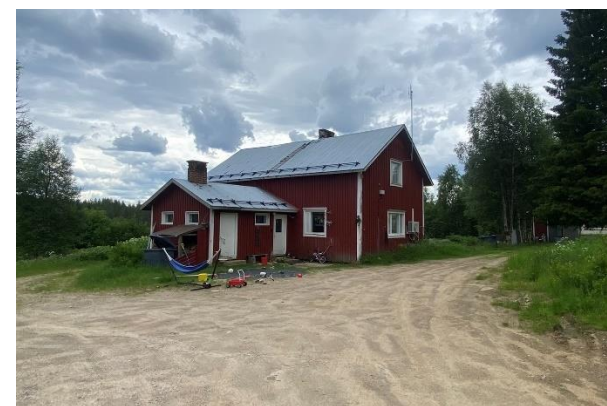
Pihapiirin ulkorakennusten ominaispiirteet ovat säilyneet hyvin tai kohtalaisesti. Asuinrakennuksen ulkoasu sen sijaan on muuttunut lisälämmöneristyksen, ikkunoiden vaihdon ja kuistiosan vuoksi. Pihapiiri on maisemallisesti hienolla ja näkyvällä paikalla.

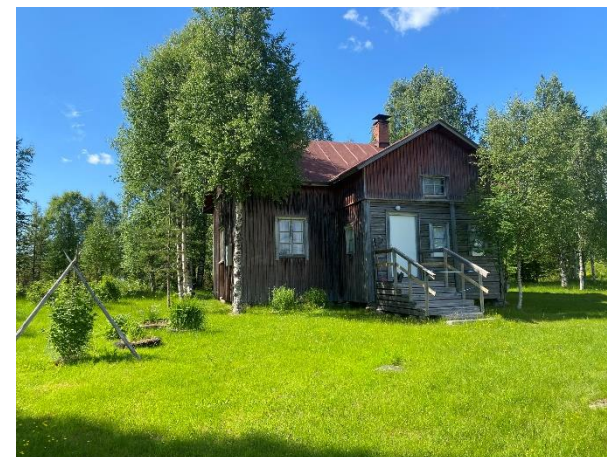
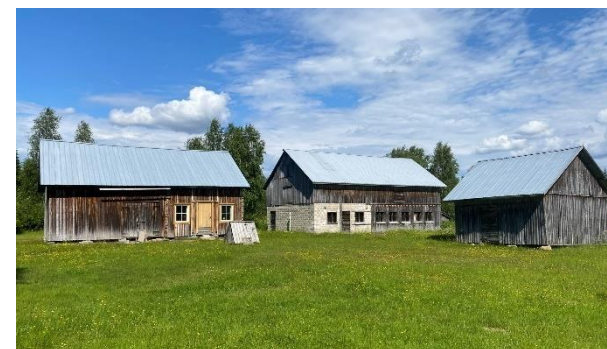
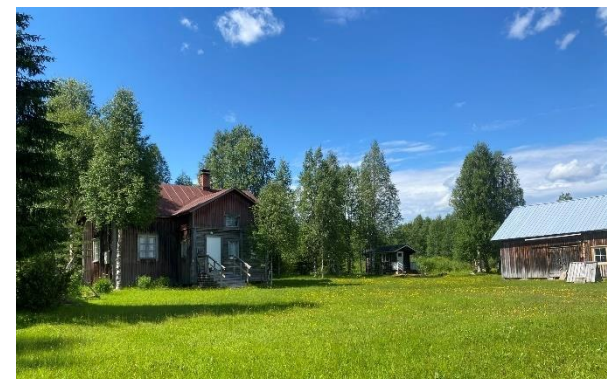
## 10 OKSALA

Pihapiiri on hieno ja yhtenäinen vanha rakennuskokonaisuus. Kohteen aiemmin todetut arvot ovat säilyneet. Oksanperäntien toisella puolella sijainneen riihi-ladon purku ei vaikuta pihapiirin muodostamaan ehjään kokonaisuuteen. Hieno pihapiiri rakennuksineen sijaitsee tien varressa näkyvällä paikalla.

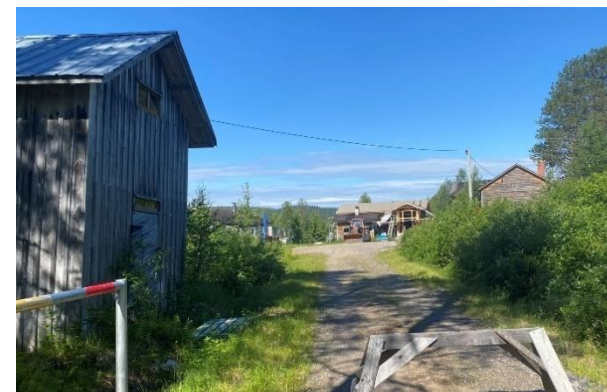
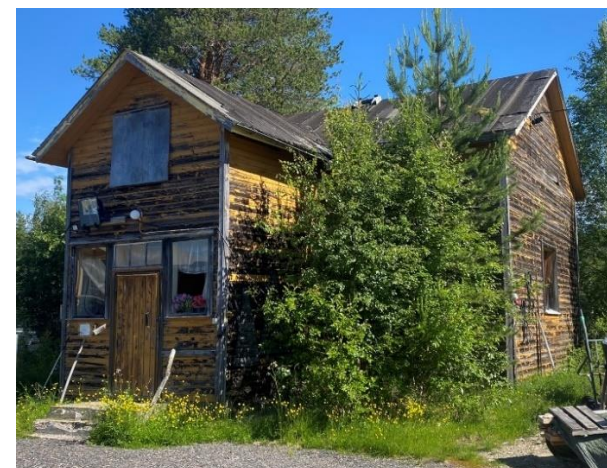
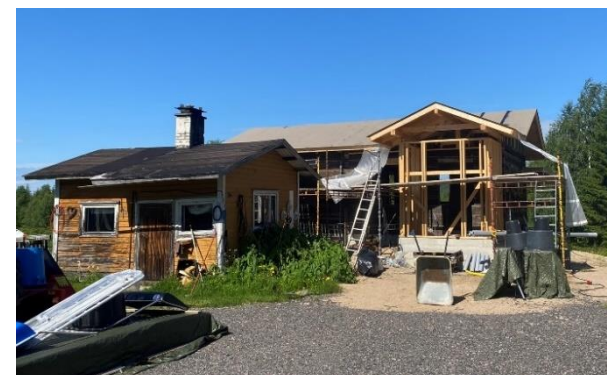
## 11 KUMPULA

Navetan eteläpuolella sijainnut kellari on purettu ja pihaan on rakenteilla uusi tai muualta siirretty hirsirakennus kuisteineen. Vanhan asuinrakennuksen julkisivut ovat lähes maalittomat, ja eteisen yläikkuna on pois tai peitetty levyllä.

Aiemmin todetut arvot ovat säilyneet ja pihapiiri myös säilynyt käytössä. Kellarin purkaminen ei vaikuta merkittävästi kokonaisuuteen. Uusi rakennus täydentää luontevasti vanhaa pihapiiriä, joskin pieni vanha, purettavissa tai siirrettävissä oleva pihasauna on vielä hankalasti rakenteilla olevan rakennuksen edessä perinteisestä sijoittelusta poiketen.

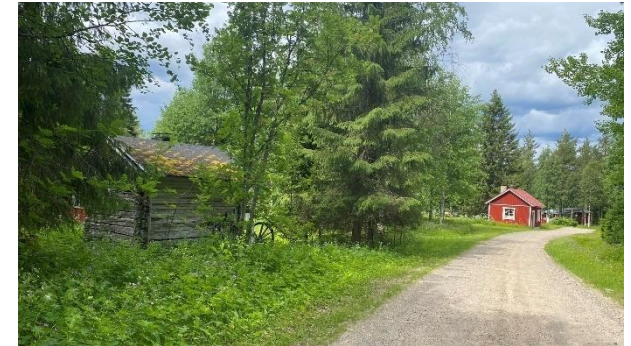
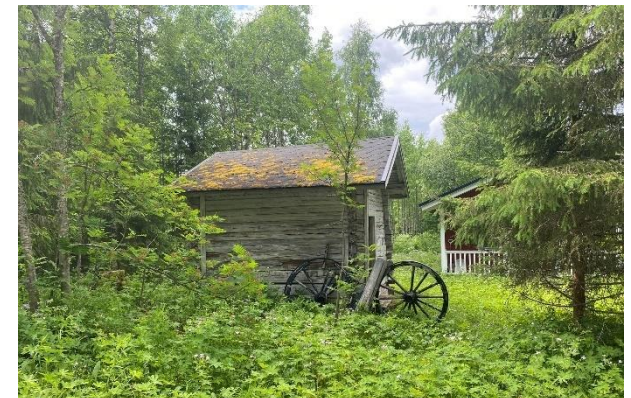
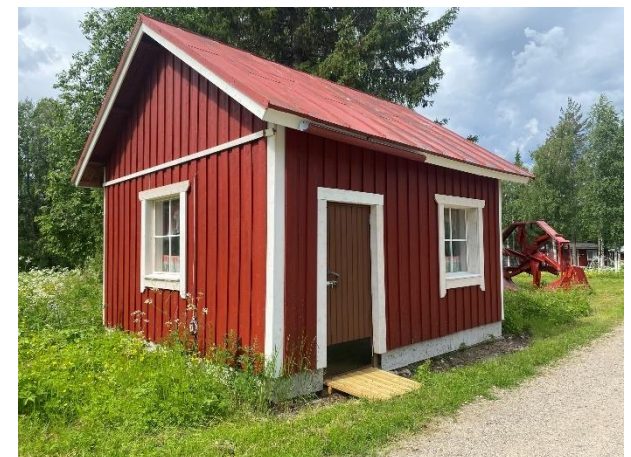
## 14 METSOVAARA (Vaaran koulun sauna)

Kohteen aiemmin todetut arvot eivät ole muuttuneet ja rakennukset ovat säilyneet. Saunarakennuksen ovi on vaihdettu. Aivan tien varteen sijoittuvat saunarakennus ja aitta ovat merkittävä osa Särkisuontien kerroksellista tienvarsimiljöötä.

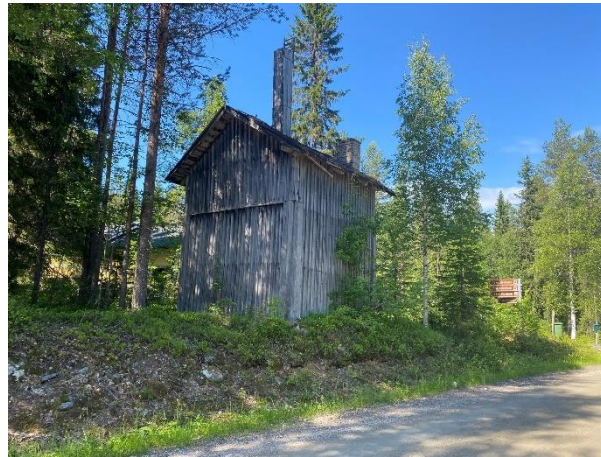
## 17 VILJANKUIVAAMO

Kuivaamorakennuksen hirsikehä on peräisin Varpulan ja Ojalan tilojen yhteisestä vesimyllystä, joka sijaitsi Paskalammen ja Varpulammen välisessä Myllyojassa. Kuivaamossa jyvät vietiin rakennuksen yläkertaan, josta ne laskettiin siiloihin. Kuivaamorakennuksen alakerrassa on lämmitysuuni ja sieltä jyvät laskettiin ulos.

Viljankuivaamo on keskinen osa tienvarsimiljöötä. Rakennuksen katto vaatisi korjausta. Aiemmin todetut arvot eivät ole muuttuneet.

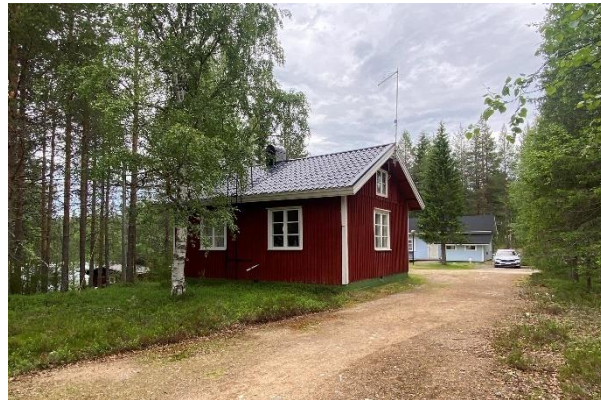
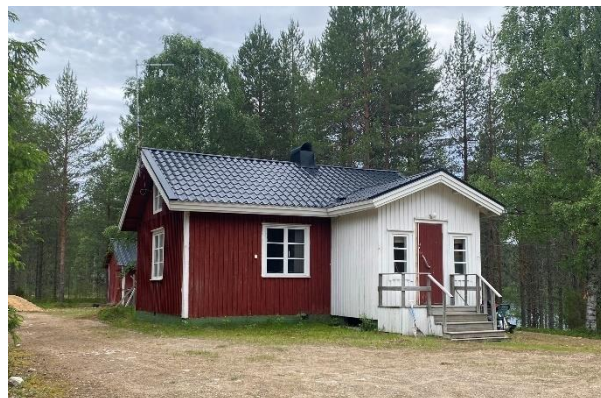
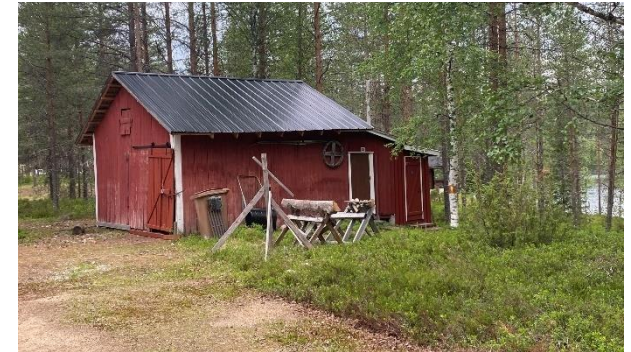
## 21 VÄLIKANGAS

Kohteessa on asuinrakennus sekä yksi piharakennus. Asuinrakennukseen on tehty kattoremontti, nykyinen vesikate on profiilipeltikate. Liiterin satulakatos on katteena on musta pelti. Asuinrakennuksen ulkovuoraus on peiterimalaudoitus, joka on kuistin osalta maalattu valkoiseksi. Muutoin rakennus on punainen valkoisin nurkka- ja räystäslaudoin. Ikkunanpuitteet ovat niin ikään valkoiset. Ikkunat ovat kuusiruutuiset, kuistilla kapeammat kolmiruutuiset.

Pieni sympaattinen talo sijaitsee aivan Näköalan tien varressa pääty tielle päin. Rakennusta vastapäätä on liiteri. Peltikate on muuttanut asuinrakennuksen ulkoasua, mutta muuten se on säilyttänyt hyvin alkuperäiset piirteensä.

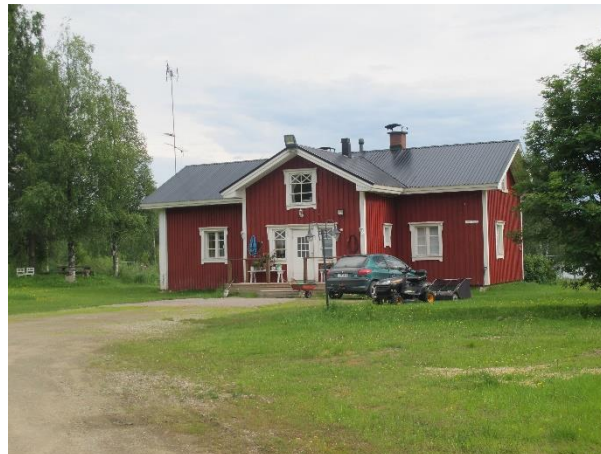
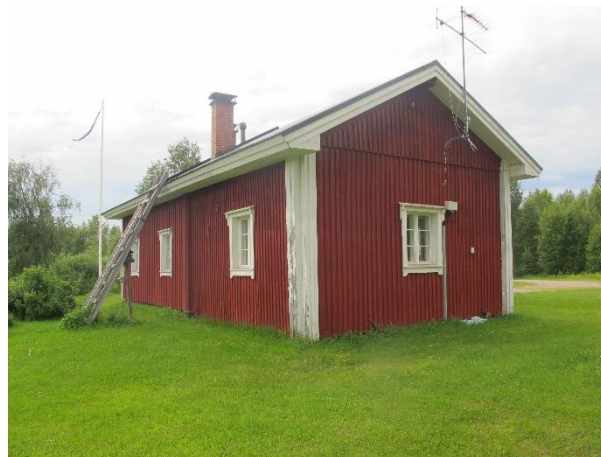
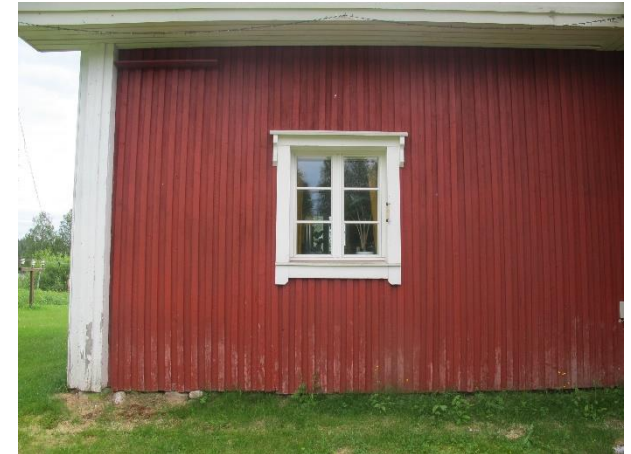
## 22 SALMELA

Asuinrakennuksessa on punaiseksi maalattu ulkovuoraus peiterimalaudoituksella. Taloon on tehty ulkopuolinen lämmöneristys. Talon itäpäädyssä ulkovuoraus ulottuu lähes maahan saakka ja perustus näyttäisi luonnonkiveltä. Länsipäädyssä sekä kuistin kohdalla vuorilaudoitusta jää korkeammalle ja perustuksena on betoni, mikä viittaisi siihen, että rakennusta olisi laajennettu jossain vaiheessa. Myös nurkkalaudoitusta poikkeaa toisistaan talon

Salmelan asuinrakennus on mahdollisesti alueen vanhimpia rakennuksia, ja edelleen asuinkäytössä. Kuistia ja sen ikkunoita on uusittu. Kohteella saattaa olla myös historiallista merkitystä.

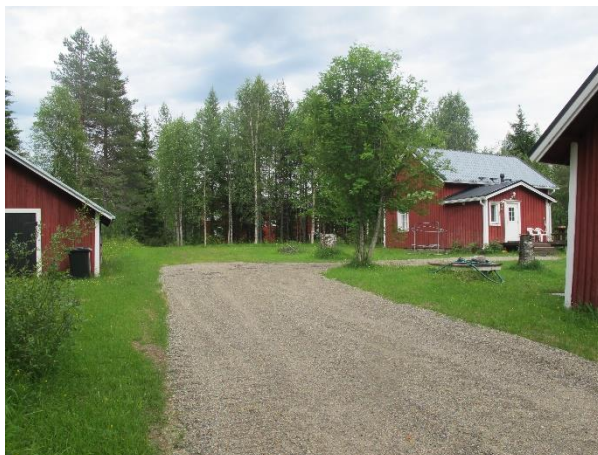
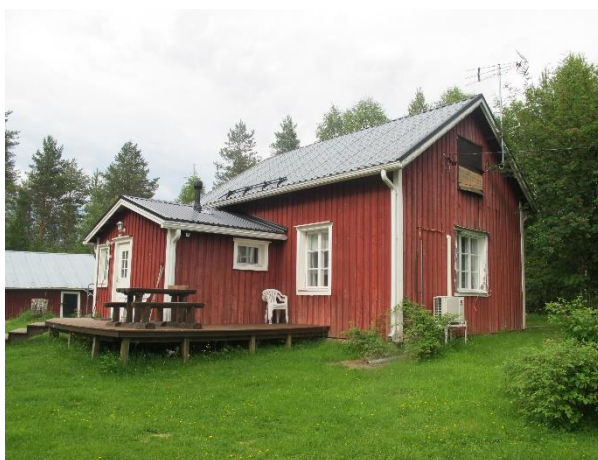
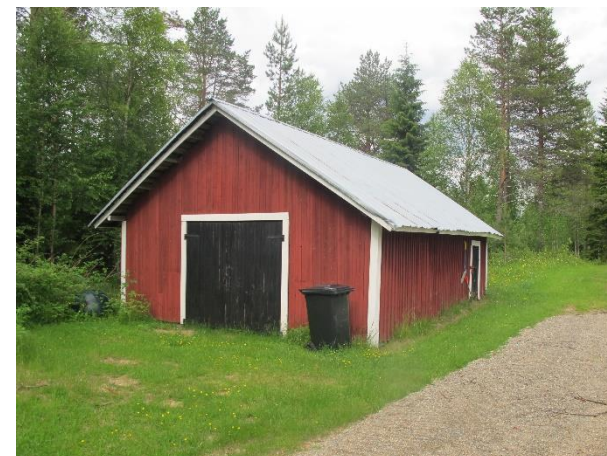
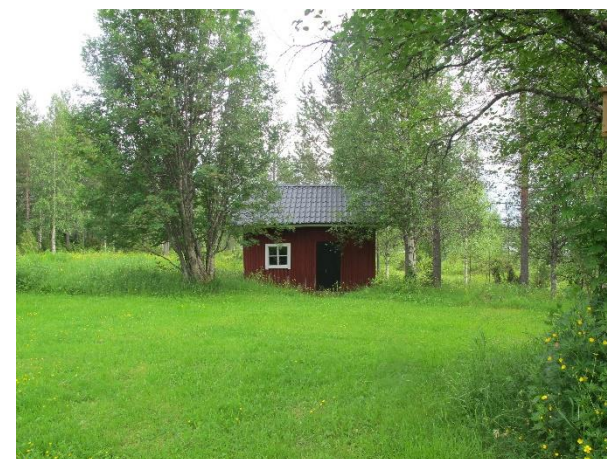
## 23 SALMENTAKA

Pihapiirin muodostavat asuinrakennus, liiteri, pieni aitta sekä saunarakennus. Asuinrakennus, sauna ja aitta ovat saaneet uudet profiilipeltivesikatteet. Liiterissä on vanha peltikate. Rakennus on maalattu punaiseksi. Asuinrakennuksessa on pystylomalaudoitus, muissa rakennuksissa peiterimalauditus.

Vanhalla pihapiirillä rakennuksineen on merkitystä alueen kerroksellisuuden kannalta, vaikka asuinrakennukseen onkin tehty alkuperäisistä tyylipiirteistä poikkeavia muutoksia.

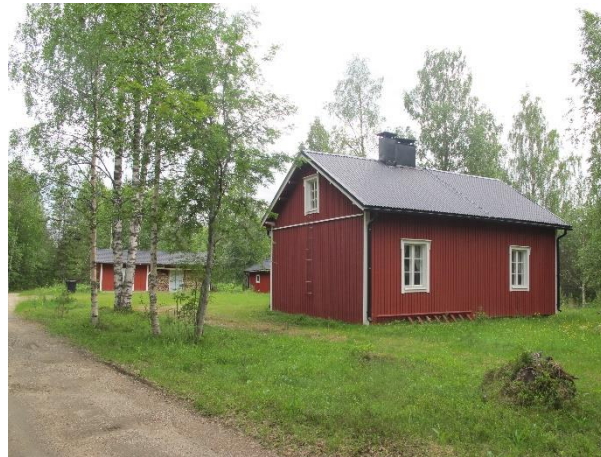
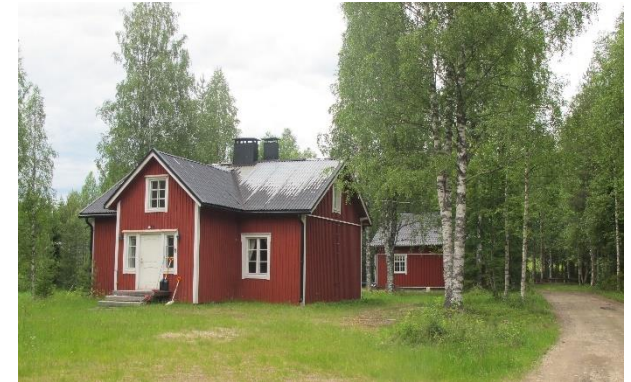
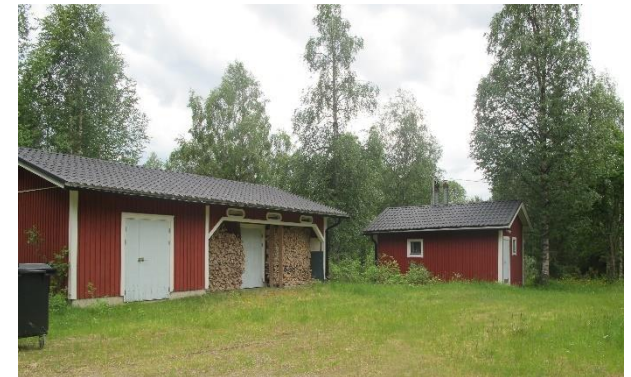
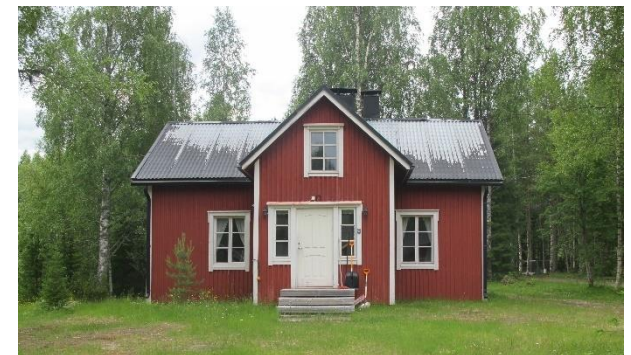
Asuinrakennuksen alkuperäiset tyylipiirteet ovat melko hyvin säilyneet, joskin rakennukseen on toteutettu lisälämmöneristys. Kohde on maisemallisesti samaa rakennuskokonaisuutta Aromäen toisen asuinrakennuksen kanssa.

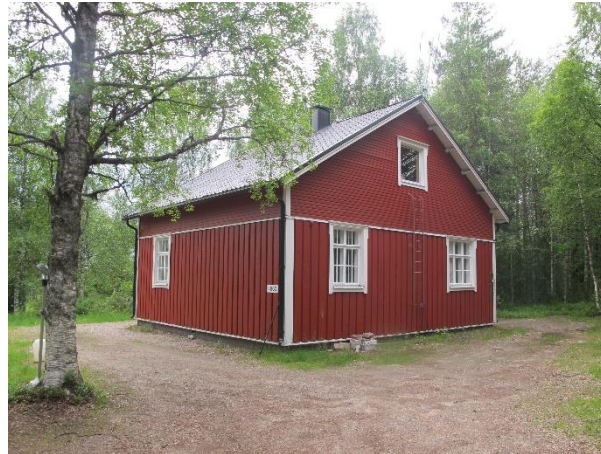
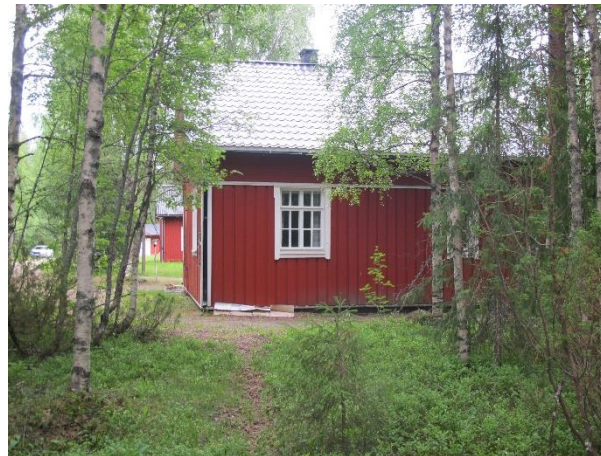
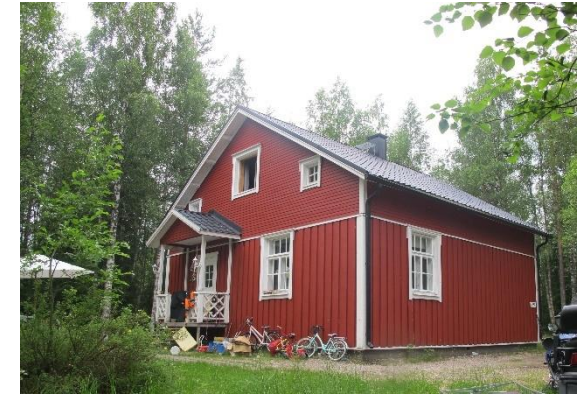
## 25 AROMÄKI 2

Aromäki 2 on samaa kokonaisuutta kohteen Aromäki 1 kanssa. Rakennus on leveärunkoinen punainen asuintalo, johon on tehty muutoksia. Ikkunat ovat tyyliltään uusvanhat ja rakennuksessa on profiilipeltikate ja lisälämmöneristys. Rakennuksessa on betoniperustus.

Kohde on arvokas osana miljöötä, ja kuuluu samaan kokonaisuuteen kohteen Aromäki 1 kanssa. Rakennuksen iästä ei ole tarkkaa tietoa.

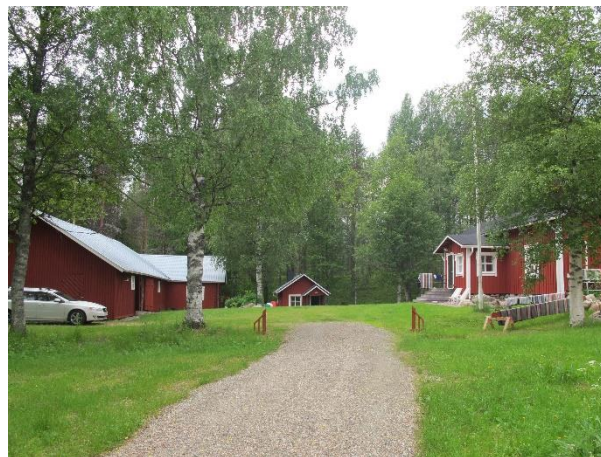
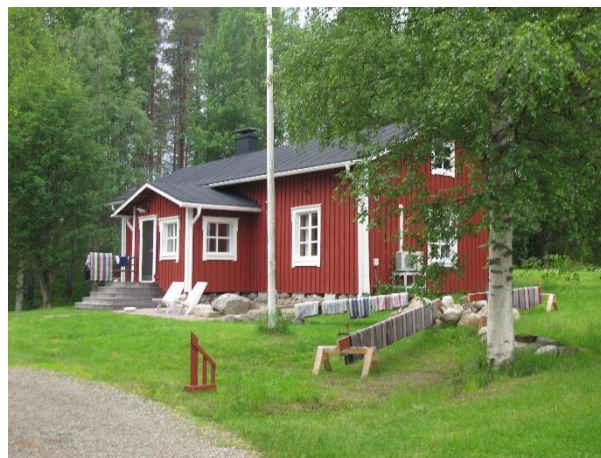
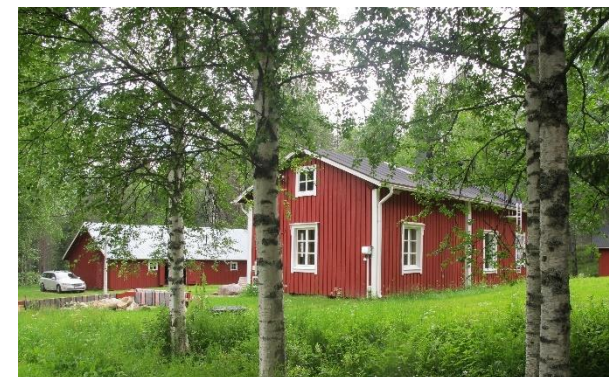
## 26 UUTELA

Pihapiiri muodostuu asuinrakennuksesta, L:n muotoisesta navettarakennuksesta sekä saunarakennuksesta. Navetan takana on pieni, maalaamaton lato. Asuinrakennuksen perustus on osin luonnonkivistä, osin betoniharkoista. Vanhan navettarakennuksen perustus on luonnonkiveä. Navetassa on peiterimalauditus, asuinrakennuksessa loma-laudoitus. Navettarakennuksessa on peltikate, asuinrakennuksessa kolmiorimahuopakate.

Uutelan asuinrakennus piharakennuksineen ovat säilyneet hyvin alkuperäisessä asussaan. Vaikka etäisyyttä on hieman, hieno pihapiiri erottuu pienen avoimen niityn vuoksi myös Syötekyläntielle.

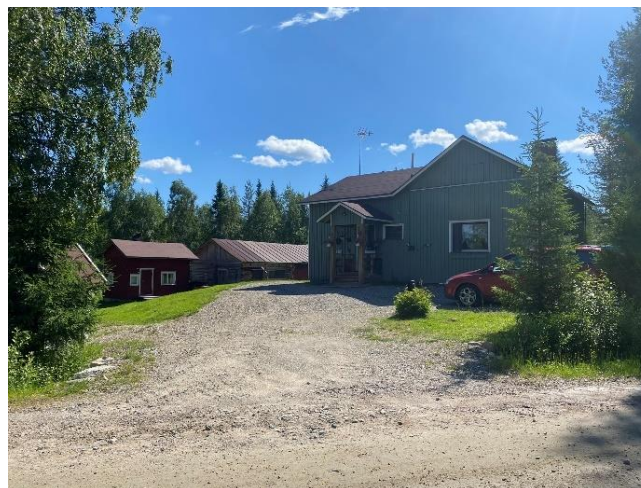
#### 4 KANERVA

Kanervan tila on erotettu Riihelän/Alasyrjälän tilasta. Tilan on jälleenrakennuskaudelta ja sen päärakennus on rankarunkoinen, satulakattoinen rakennus, jossa on koko talon levyinen laajennus. Laajennuksen harja on suorassa kulmassa vanhan osan kanssa. Navetta on hirsirakenteinen ja siinä on lohenpyrstösalvokset. Navetan jatkoksi on rakennettu rankorakenteinen lato-osa. Päärakennukseen on laitettu ulkopuolelle lisälämmöneristys, jonka päälle vanha ulkovuoraus on asennettu takaisin.

Kohde on säilynyt asuttuna ja päärakennuksen ulkoasu muuttunut alkuperäisestä mm. lisälämmöneristykseen ja laajennusosan myötä. Navetan hirsikehällä saattaa olla arvoa, mutta se ei ole alkuperäisellä paikalla eikä erityisesti erotu tienvarsimaisemassa.

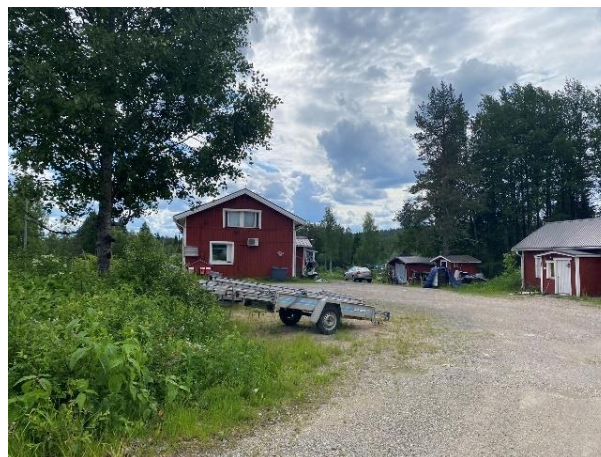
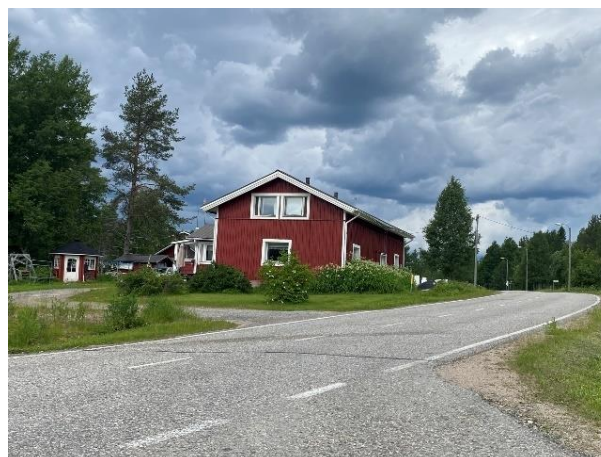
## 6 HEIKKILÄ

Heikkilä on Vaarankylän vanhimpia tiloja. Se on perustettu 1870. Nykyinen päärakennus on rakennettu vuoden 1900 tienoilla, mutta siitä on alkuperäistä peruskorjausten jälkeen jäljellä vain hirsirunko.

Kohde on alueen vanhimpia tiloja, mutta rakennukset nykyisessä asussaan eivät kerro kohteen iästä. Asuinrakennusta on muutettu niin, että alkuperäisiä tyylipiirteitä ei enää tunnista.

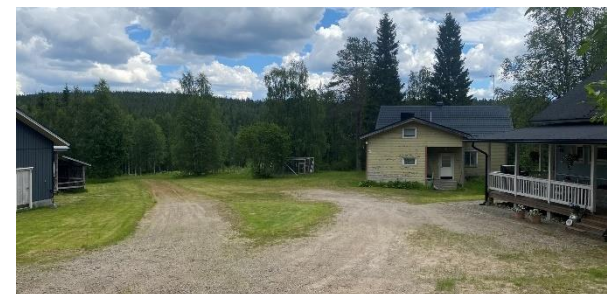
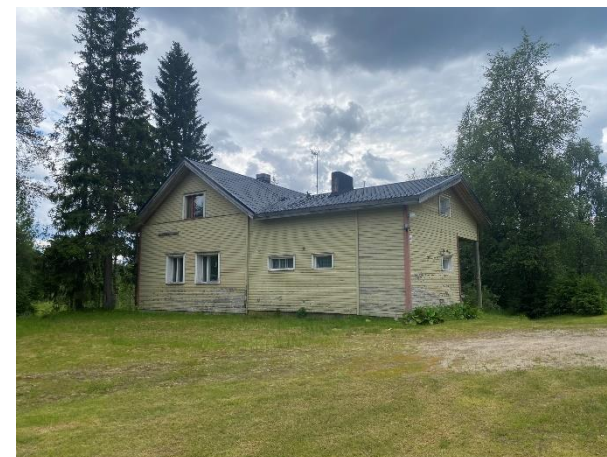
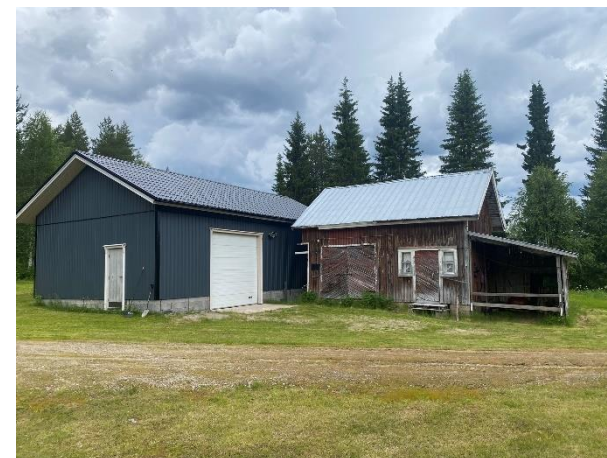
## 8 ALANKO

Alangon tila on peräisin jälleenrakennusaikakaudelta, ja se on aikoinaan erotettu Jussilan tilasta. Karjaa tilalla on pidetty 1980-luvun taitteeseen saakka. Tilalla on harjoitettu myös pienimuotoista porotaloutta. Päärakennuksen kanssa samaan aikaan rakennettu rantasauna ja pääosin myös navetta on purettu. Navetan paikalle pihaan on rakennettu uusi autotalli, jonka kyljessä on säilytetty pieni päätyosa vanhasta navettarakennuksesta. Samaa pihapiiriin on rakennettu myös uusi asuintalo.

Pihapiirissä on tapahtunut paljon muutoksia, purkamista ja uudisrakentamista. Hirsirunkoisesta navettarakennuksesta ei ole jäljellä kuin pieni pääty. Vanhojen rakennusten muodostamaa pihapiiriä ei enää ole. Poroaitaus sekä Hamppulan rannassa sijainnut sauna on purettu. Vanhan asuinrakennuksen viereen on rakennettu uusi asuinrakennus siten, että vanha talo laajennussiipineen sijoittuu nykyisen pihan perälle.

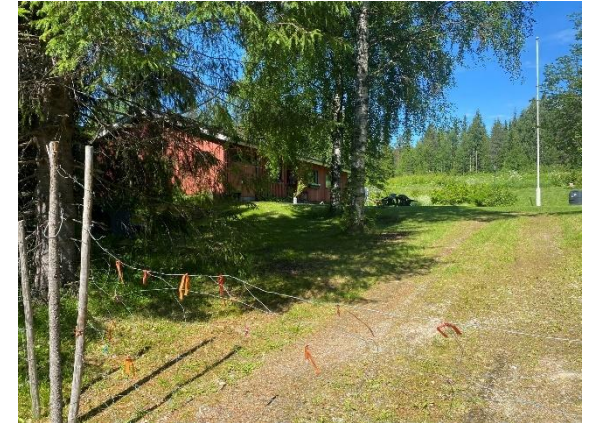
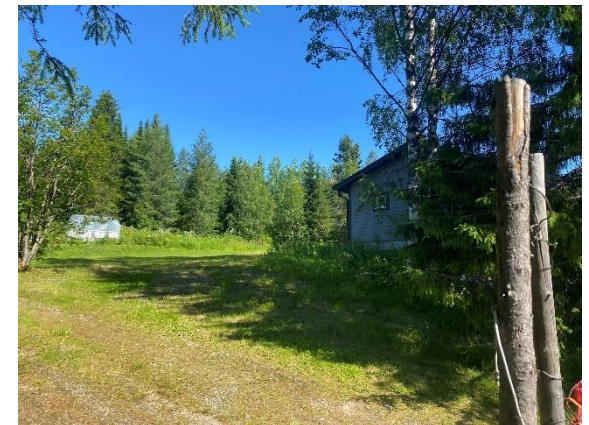
## 12 JUHOLA

Tilan pihapiiriin on alkujaan kuulunut päärakennus, navetta-talli-puoji-rakennus, savusauna, liiteri, kaksiosainen aitta, traktoritalli, riihi puimahuoneineen ja useita koirankaulalle salvottuja latoja. Vanhan pihapiirin muodostaneet päärakennus ja pitkä navettarakennus on purettu. Tilalle on rakennettu uusi asuinrakennus ja talousrakennus.

Juholan vanha päärakennus ja päätien lähellä sijainnut vanha navetta on purettu. Navetan paikalle on rakennettu uusi pitkänomainen talousrakennus. Vanhojen rakennusten rajaamaa pihapiiriä ei enää ole.

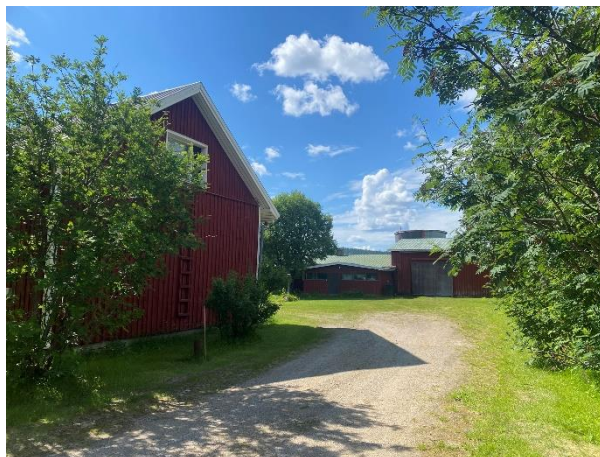
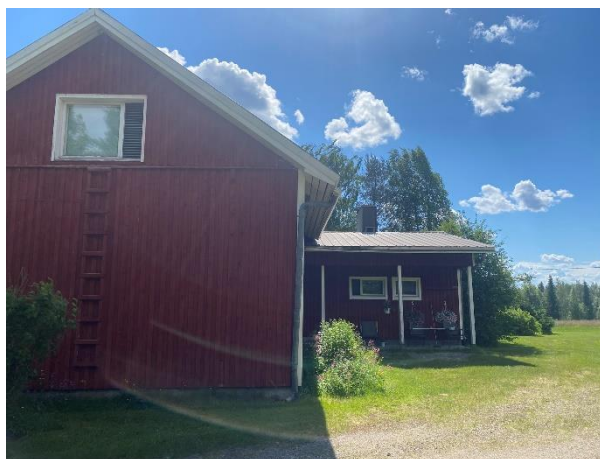
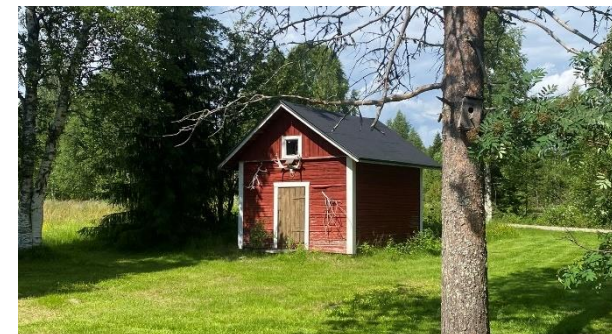
## 18 TEERELÄ

Teerelän pihapiiri sijaitsee näkyvällä paikalla Oksanperäntien mutkassa. Pihapiirin muodostavat vastakkain olevat asuinrakennus ja vanha navettarakennus. Asuinrakennukseen on tehty muutoksia ja laajennussiipi pihan puolelle. Tien varteen sijoittuvassa asuinrakennuksessa on satulakatto peltikatteella ja punaiseksi maalattu peiterimalaudoitus. Navetta on niin ikään punaiseksi maalattu, ulkovuoraus on pystylautaa. Vesikate on vihreä pelti. Pihan laidalla on pikkuinen punaiseksi maalattu riihi, jossa on pala-huopakate.

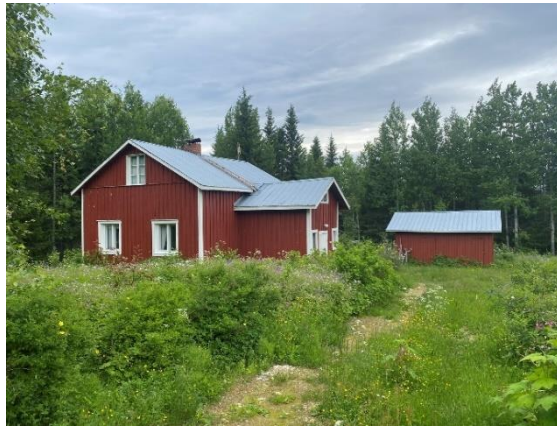
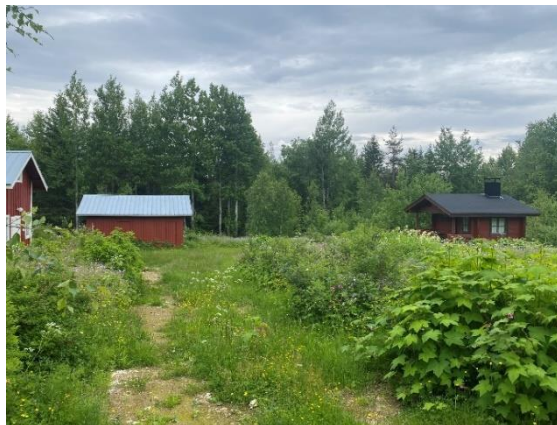
## 19 TUNTURI

Pihapiirissä on asuinrakennus, liiteri sekä uudempaa rakennuskautta edustava saunarakennus. Asuinrakennuksessa sekä liiterissä on punaiseksi maalattu pystylomalaudoitus. Katto on molemmissa rakennuksissa satulakatto ja katteena harmaa pelti. Asuinrakennuksen perushahmo on hyvin säilynyt alkuperäisenä, mutta myös muutoksia on tehty. Pihapiiri ei selkeästi rajaudu.

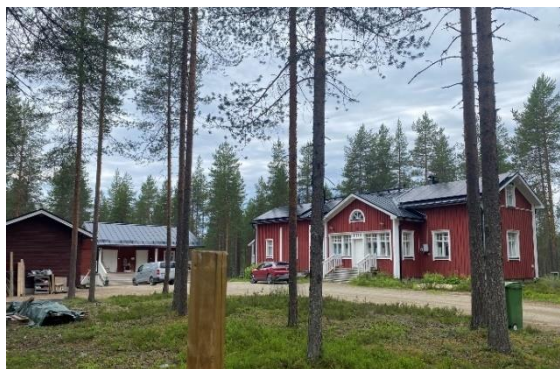
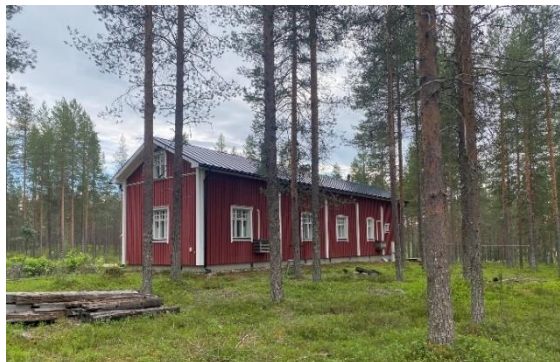
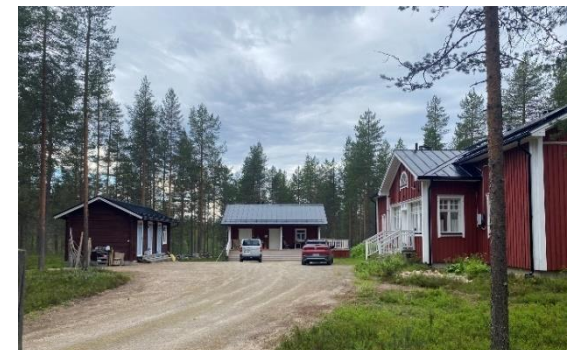
## 20 JUURIKKATÖRMÄ

Juurikkatörmä on huomattavan pitkä ja korkea, muodoltaan suurta pohjalaistaloa muistuttava vanhoista hirsikehistä rakennettu, todennäköisesti myös korotettu rakennus. Vanhin osa rakennuksesta on omistajan mukaan toisaalta Pudasjärven alueelta siirretty, ja siirrettyä rakennusta laajennettu. Tyyllilliset piirteet eivät viittaa Pudasjärveläiseen vaatimattomaan perinteiseen rakentamistapaan. Piharakennukset ovat uusia.

Kohde ei ole rakennetun kulttuuriympäristön kannalta arvokas, mutta on esimerkki vanhojen hirsikehien hyödyntämisestä. Kookas näyttävä rakennus erottuu hyvin Näköalantielle.
