PUDASJÄRVEN KAUPUNKI  
SYÖTTEEN OSAYLEISKAAVA

## SYÖTTEEN ALUEEN RAKENNUSINVENTOINNIN PÄIVITYS 2024

17.1.2025

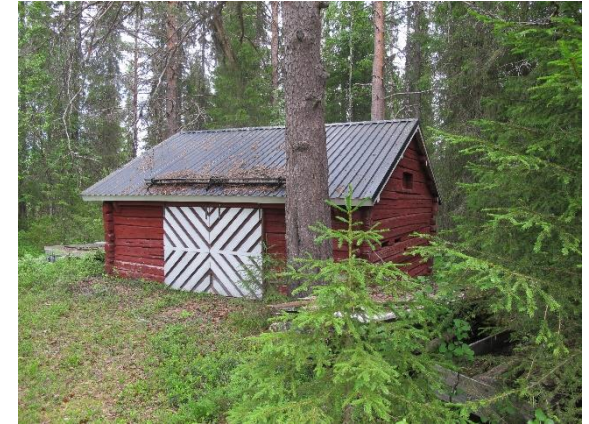
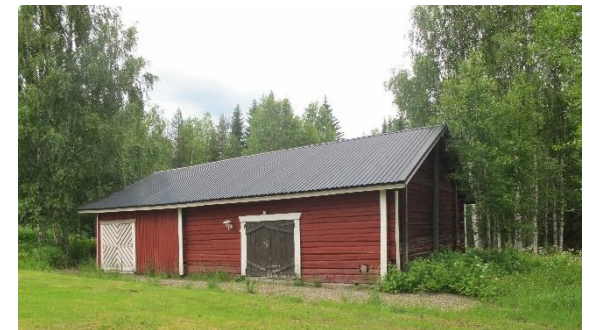
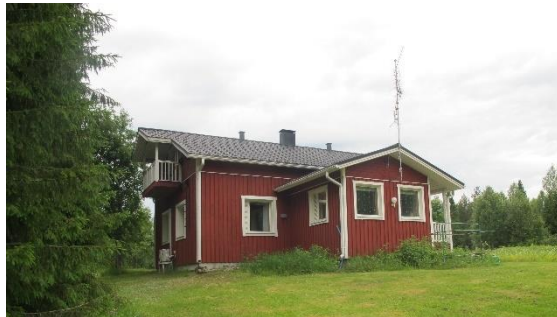
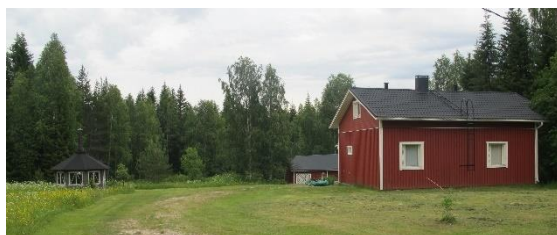
## 27 AROLA

Pihapiirin muodostavat asuinrakennus, vanha navettarakennus ja liiteri. Asuinrakennus hahmottuu sisääntulotielle päin jälleenrakennuskauden rakennuksena. Pihanpuolelta alkuperäisiä tyylipteitteitä ei enää muutosten vuoksi hahmota. Navettarakennus on osin hirsipinnalla, osin pystylaudoitettu. Hirsisellä osalla on todennäköisesti alkuperäinen lankkupariovi. Toisen päädyn ovet, samoin kuin liiterin ovet on kuviolaudoitettu.
