lin metsästysyhdistys ry

**Tarkastus koskien ympäristöluvan ja yleisen ilmoitusmenettelyn tarpeen arviointia.**

**Aika:** 27.9.2022 klo 9.00-10.25

**Paikka:** Kiinteistöt: Paukkula 139-401-34-15 ja Varapatruuna 139-401-34-37, Sorosenkylä, li

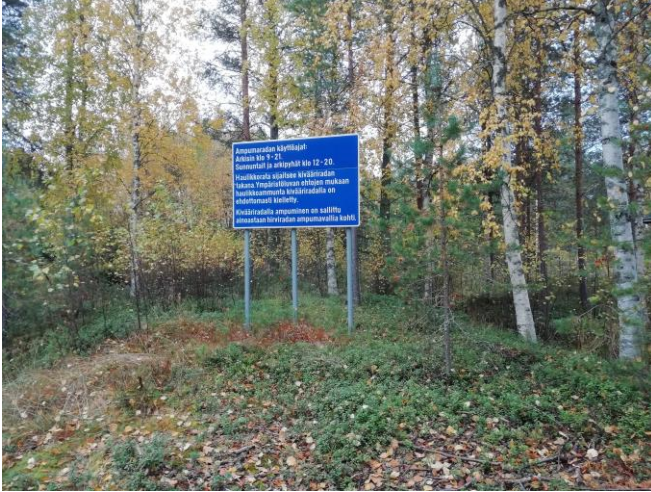
Ampumaradalle johtavalla tiellä on kyltti, jossa kerrotaan ampumaradan käyttöajat (Kuva 1). Haulikkorata sijaitsee kiinteistöjen kaakkoisnurkassa päässä, johon johtaa oma tie. Tien ja kivääriradan välissä on maavalli, joka ollaan uusittu vastikään (Kuva 2). Haulikkoradalta on matkaa 2-luokan pohjavesialueen (Ojakylä, 11139012) rajaan noin 70 metriä, ja varsinaisen muodostumisalueen rajaan noin 200 metriä. Ampumasuunta on etelään. Haulikkoradalla on jäteastiat, jotka tyhjennetään ajoittain (Kuva 3). Lisäksi jokaisen ampumapaikan vieressä sijaitsi pienemmät jäteastiat, joihin kerätään ampumajätettä (Kuva 4). Yhdistys järjestää talkoita kerran tai pari vuodessa, jolloin radalta puhdistetaan sinne jääneet jätteet. Jos talkoita ei saada järjestettyä, on yhdistys tilannut siivouksen alueelle. Haulikkoradalla olevat heitintornit olivat lukossa, ja niihin on pääsy vain, jos paikalla on ampumajaoston jäsen.

Kuva 1. Kyltti ampumaradan käyttöajoista

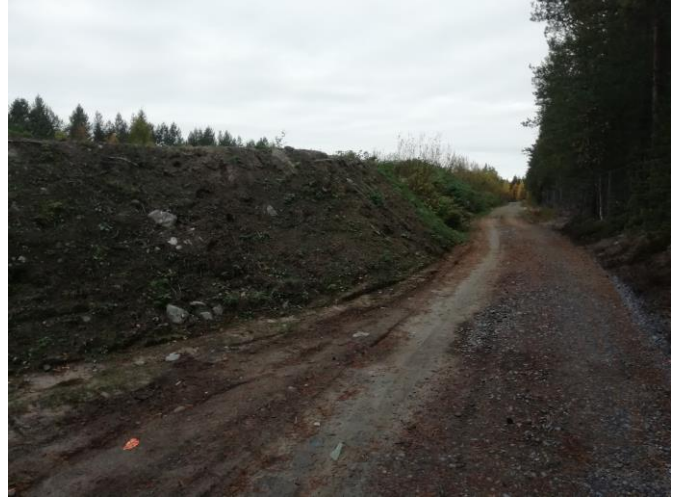
Kuva 2. Haulikkoradalle johtava tie kuvattuna haulikkoradalta päin. Vasemmalla kivääriradan ja haulikkoradan erottava maa-ainesvalli

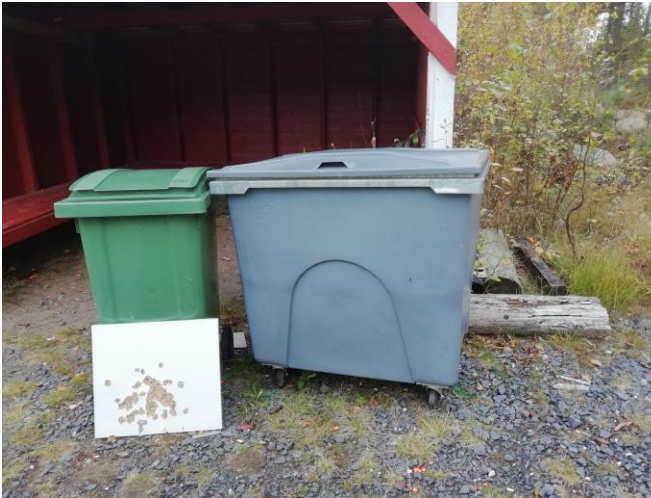
Kuva 3. Haulikkoradan jäteastiat.

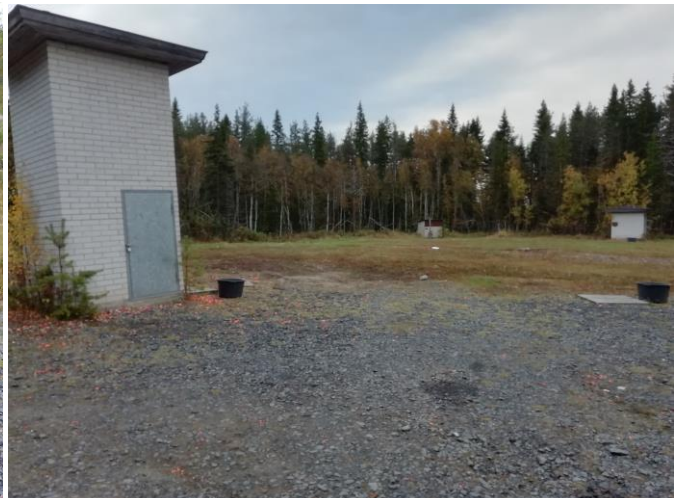
Kuva 4. Haulikkorata. Kuvassa vasemmalla, ja oikealla takana heitinkopit. Ampumapaikkojen vieressä mustat jäteastiat.

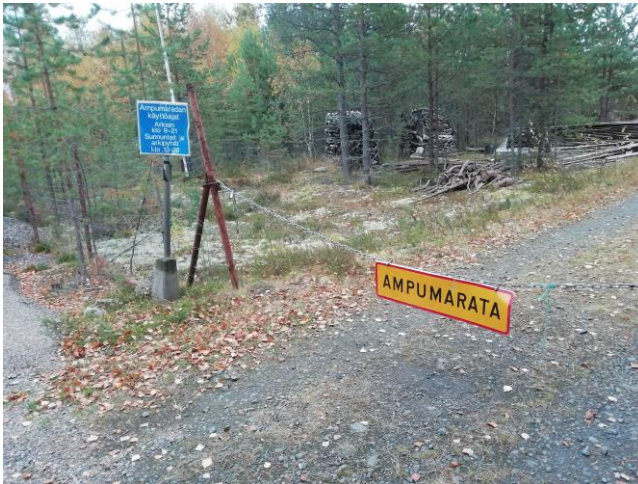
Kivääriradalle kulku tapahtuu kiinteistön 139-401-34-15 puolelta pysäköintialueen ja yhdistyksen majan vierestä (Kuva 5). Kivääriradalle uusittiin vuonna 2022 uusi hirvikuljetin (Kuva 6). Luodit iskeytyvät taustavalliin, jonka takana haulikkorata sijaitsee. Valliin on toiminnan aikana lisätty hiekkaa, mutta sitä ei olla puhdistettu. Vallin edustalla hirvikuljettimen takana oli jonkun verran jätettä, jota syntynyt ampumisesta (Kuva 7). Kivääriradalla oli oma jäteastiansa (Kuva 8).

Kuva 5. Käynti kivääriradalle.

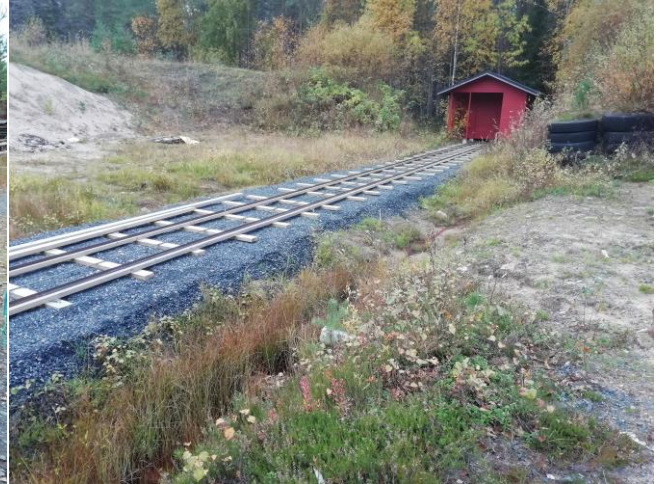
Kuva 6. Vastikään uusittu hirvikuljetin.

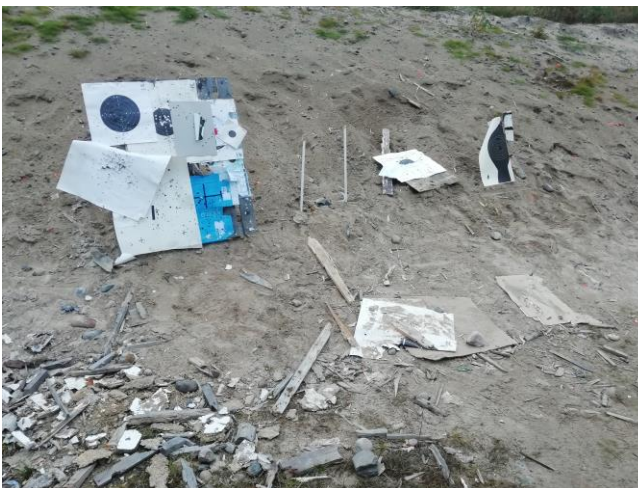
Kuva 7. Taustavalli, johon jäänyt ampumajätettä.

1. Alueella olevat jätteet tulee viedä asianmukaiseen kierrätykseen. Alueen siivoamisesta tulee ilmoittaa Oulunkaaren ympäristöpalveluille.
2. lin metsästysyhdistys ry:n tulee hakea ampumaradan toiminnalle ympäristölupaa **29.9.2023 mennessä**. Ympäristölupahakemus jätetään ensisijaisesti sähköisesti osoitteeseen ymparistopalvelut@pudasjarvi.fi tai postitse osoitteeseen Pudasjärven kaupunki, Oulunkaaren ympäristöpalvelut, PL 10, 93101 Pudasjärvi.
3. Muista toiminnan olennaisista muutoksista tulee ilmoittaa Oulunkaaren ympäristöpalveluille.

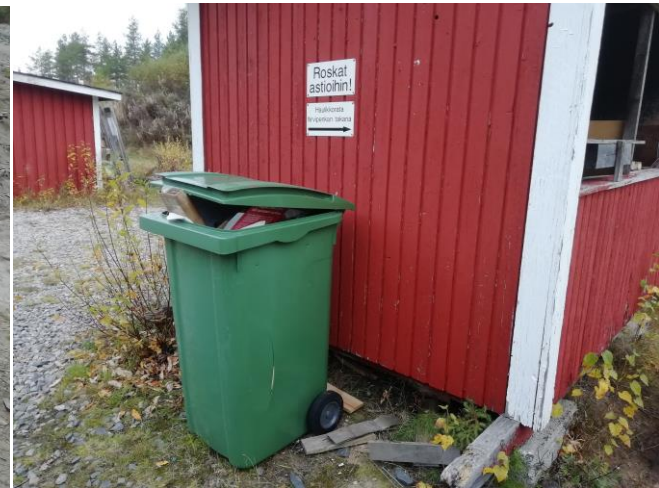
Kuva 8. Kivääriradan jäteastia ampumakopin vieressä.

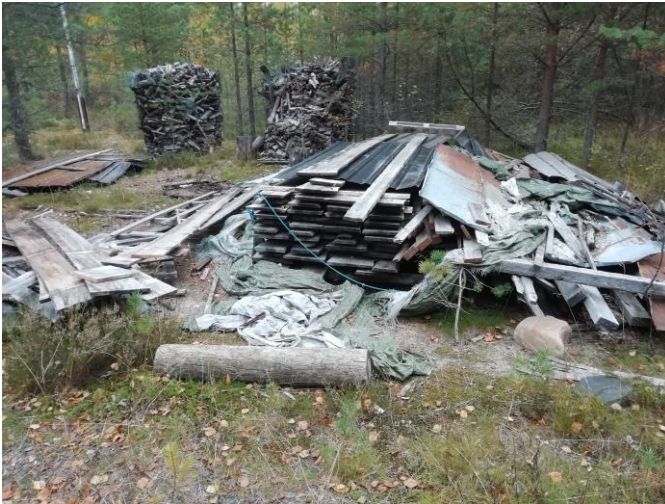
Ampumarata-alue on aidattu ympäri asti. Aita oli rikkoutunut joistain kohti. Kivääriradalle mentäessä kulkureitin vierelle oli kasattu sekalaista jätettä (Kuva 9).

Kuva 9. Kivääriradalle johtavan tien varrella sekalaista jätettä.
